# 大慈寺(糠塚)調査報告書-2

## 本堂

調査員 月舘 敏栄

調査期間 平成29年9月4日～11月6日

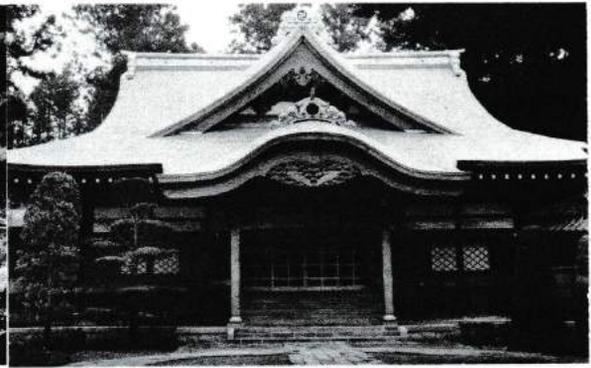
唐破風向拝・千鳥破風付入母屋屋根に改修しただけでなく、唐破風には向鶴の阿吽の彫刻を飾り、虹梁及象の阿吽の木鼻彫刻は再使用されたと思われる。向拝両脇の菱格子の窓も残されている。

写真-4 唐破風向拝・千鳥破風付入母屋屋根に改修

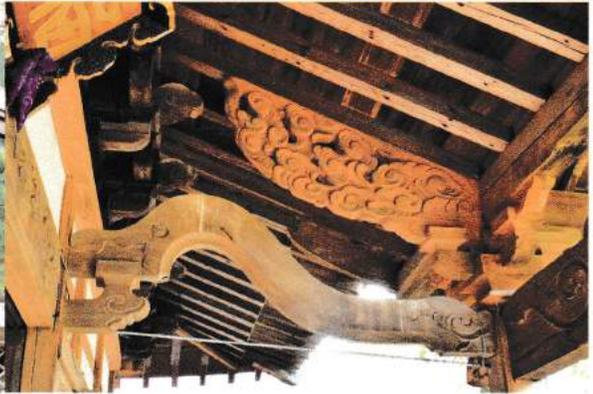
写真-6 海老虹梁や雲形模様の持送腕木を  
追加したが、軒組は改造なし

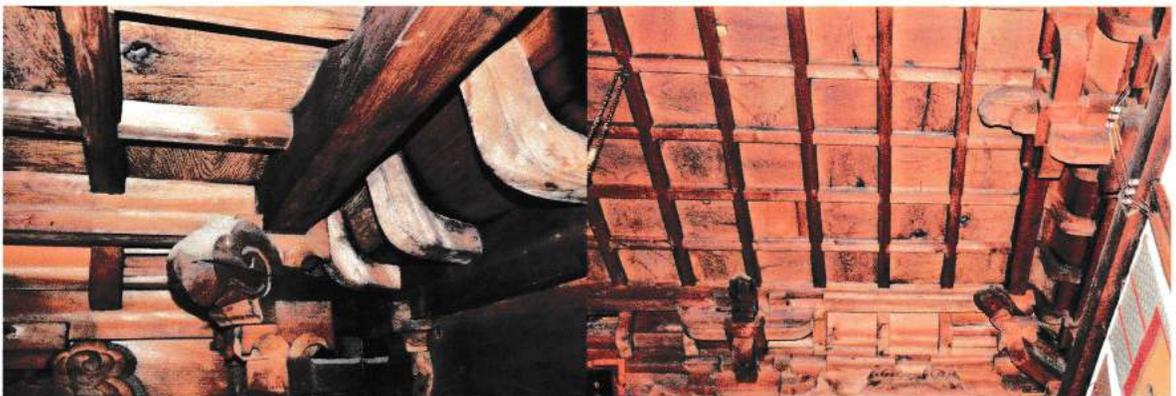
現在の内陣及び外陣は、約210年の歴史を考えると汚れの少ない印象を受ける。しかし、折上格天井及び出三斗の組物廻りを観察すると、天井支輪や出三斗の一部に洗浄跡が残り、組物の奥に煤の汚れが溜まっていること、天井板に雨漏り跡が見られることなどから昭和30年(1955)の大改修時に本堂内部は当初のままに洗浄したと推定される。

写真-7 天井支輪に洗浄跡が見られる

写真-8 天井板に雨漏り跡が残っている
